# Kivitelezési dokumentáció, szakmai jelenlét, szakmai felelősség

Husztai István okl. építészmérnök

100 éves csarnok  
esete a tetőfedővel

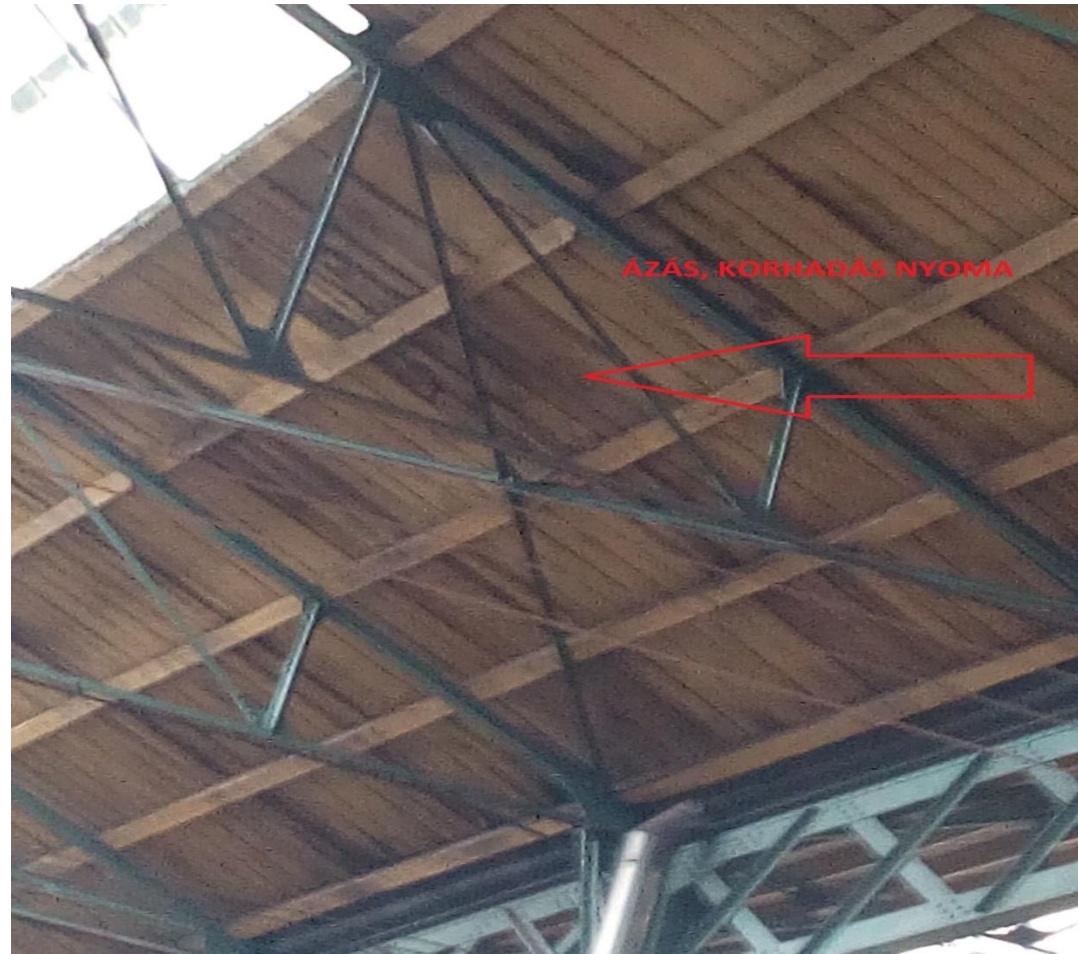
A szerkezet jelez

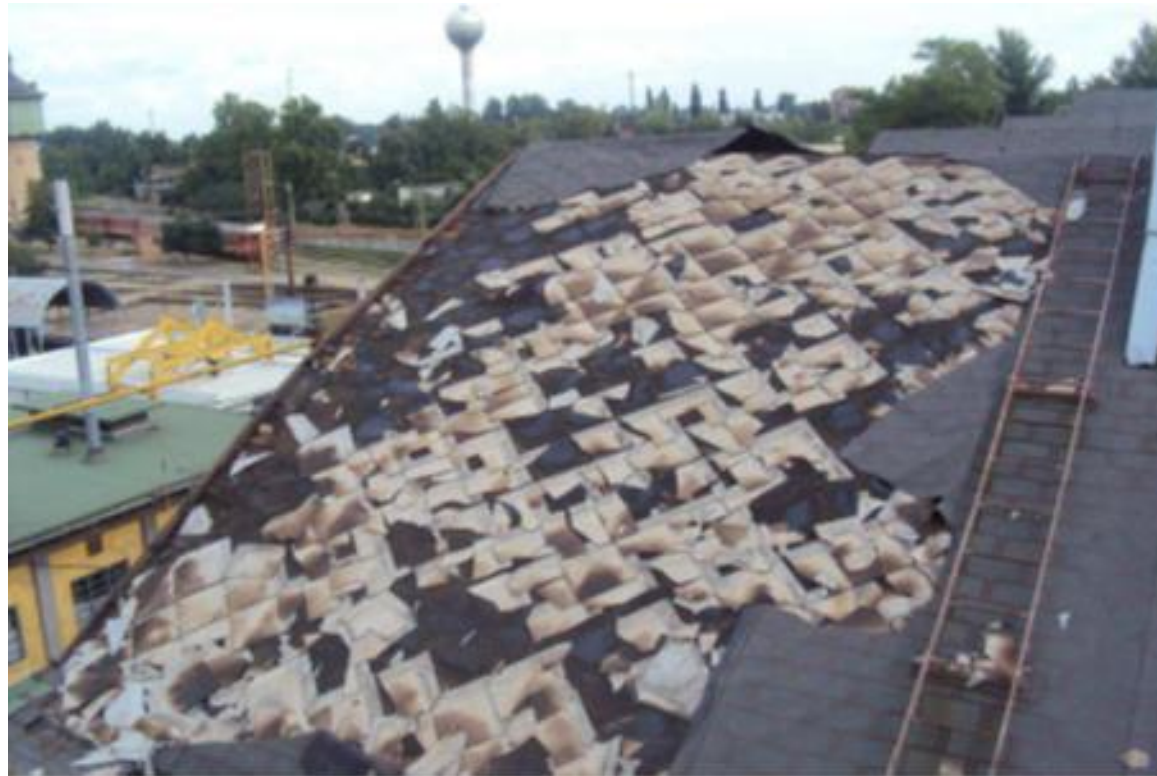
Jött a szél

Ahol a ragasztás nem sikerült jól

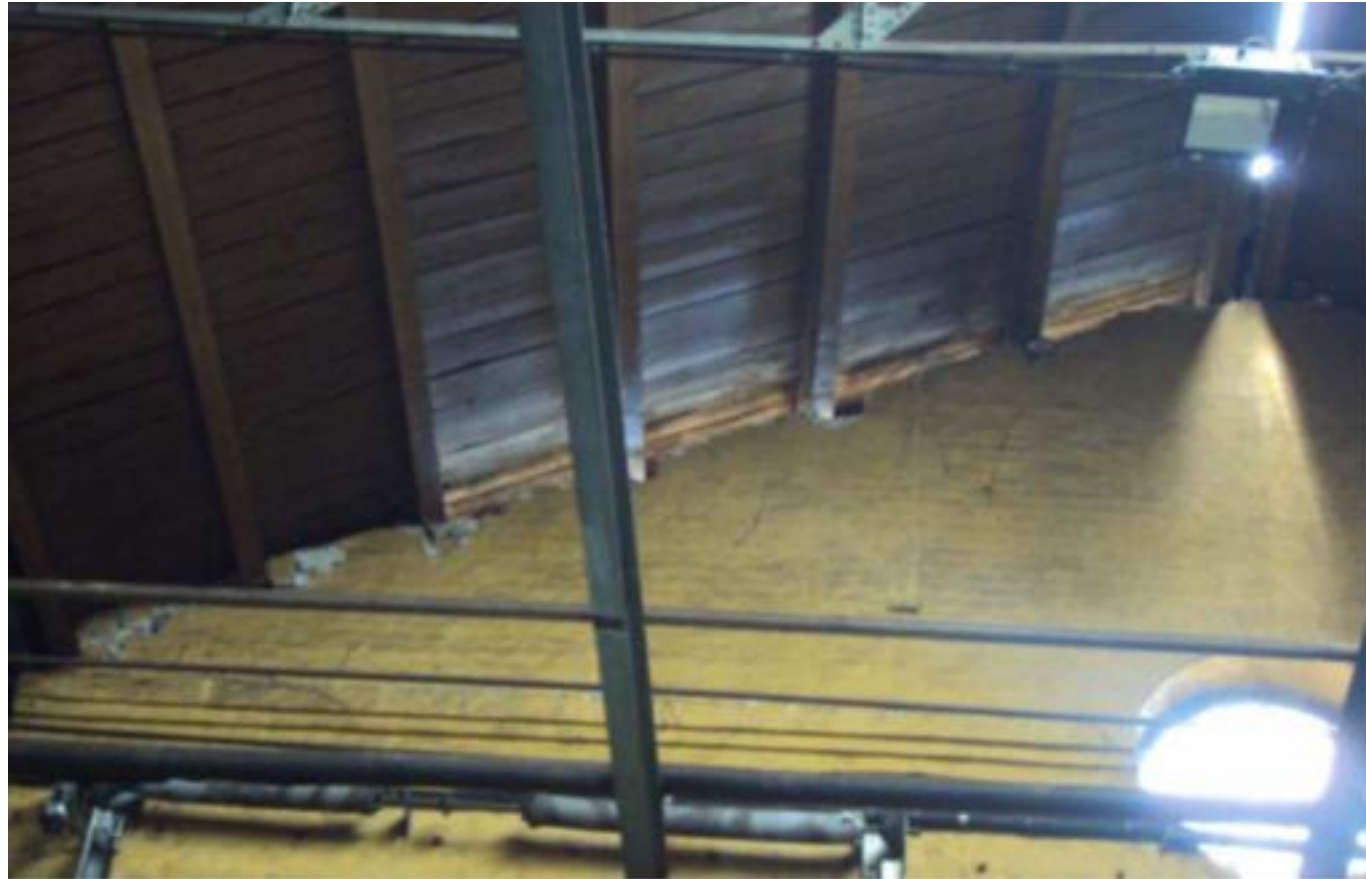
Jött a szél

Ahol a ragasztás jól sikerült

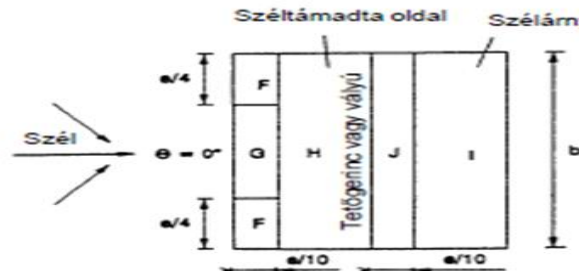
(b)  $0^\circ$ -os szélirány

Referenciamagasság

$$z_e = h$$

$e = b$  és  $2h$  közül a kisebb

$b$ : a szél irányára merőleges méret

Példaként a gerinccel párhuzamos szél esetén a „G” felület  $1 \text{ m}^2$ -es felületére ható helyi szélszívás közel  $1,2 \text{ kN/m}^2$  értékre tehető, míg homogén fedés esetén a  $10 \text{ m}^2$ -re vetített eredő erő  $8,1 \text{ kN/10m}^2$ . Ez már okozhatja a tető széleken tapasztalt felemelkedését és a bitumenes fedés felszakadását.

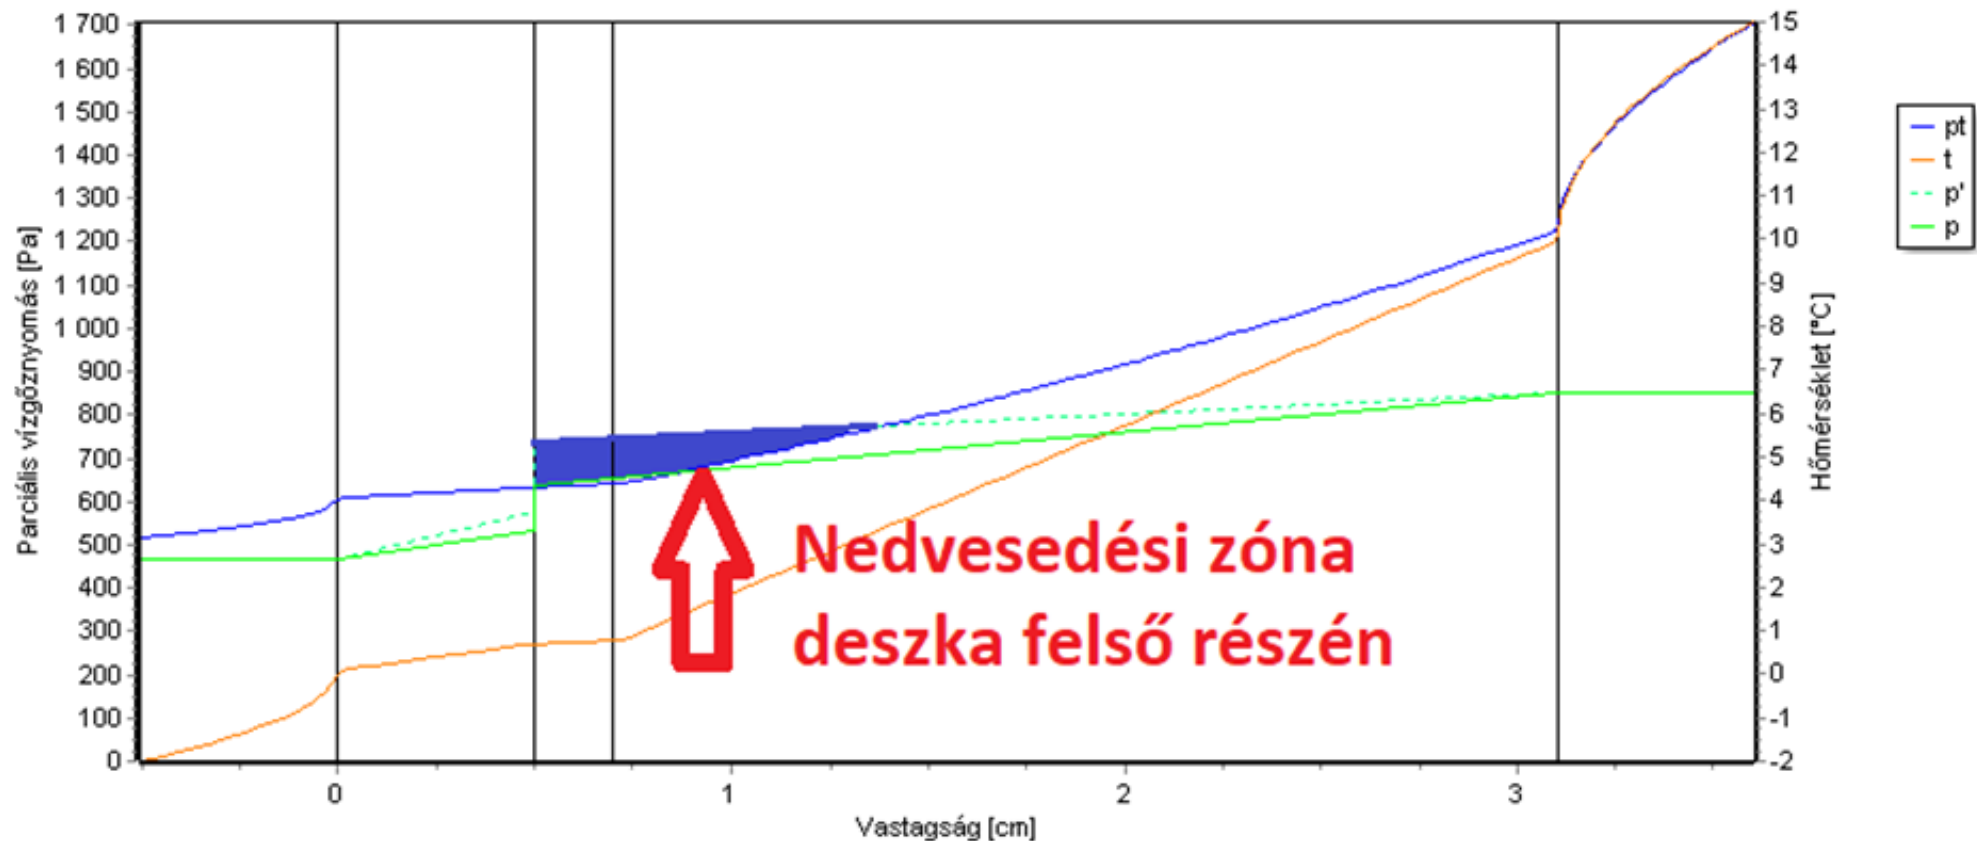
Az eredeti szerkezet páratechnikai viselkedése

Száradási idő 11 nap

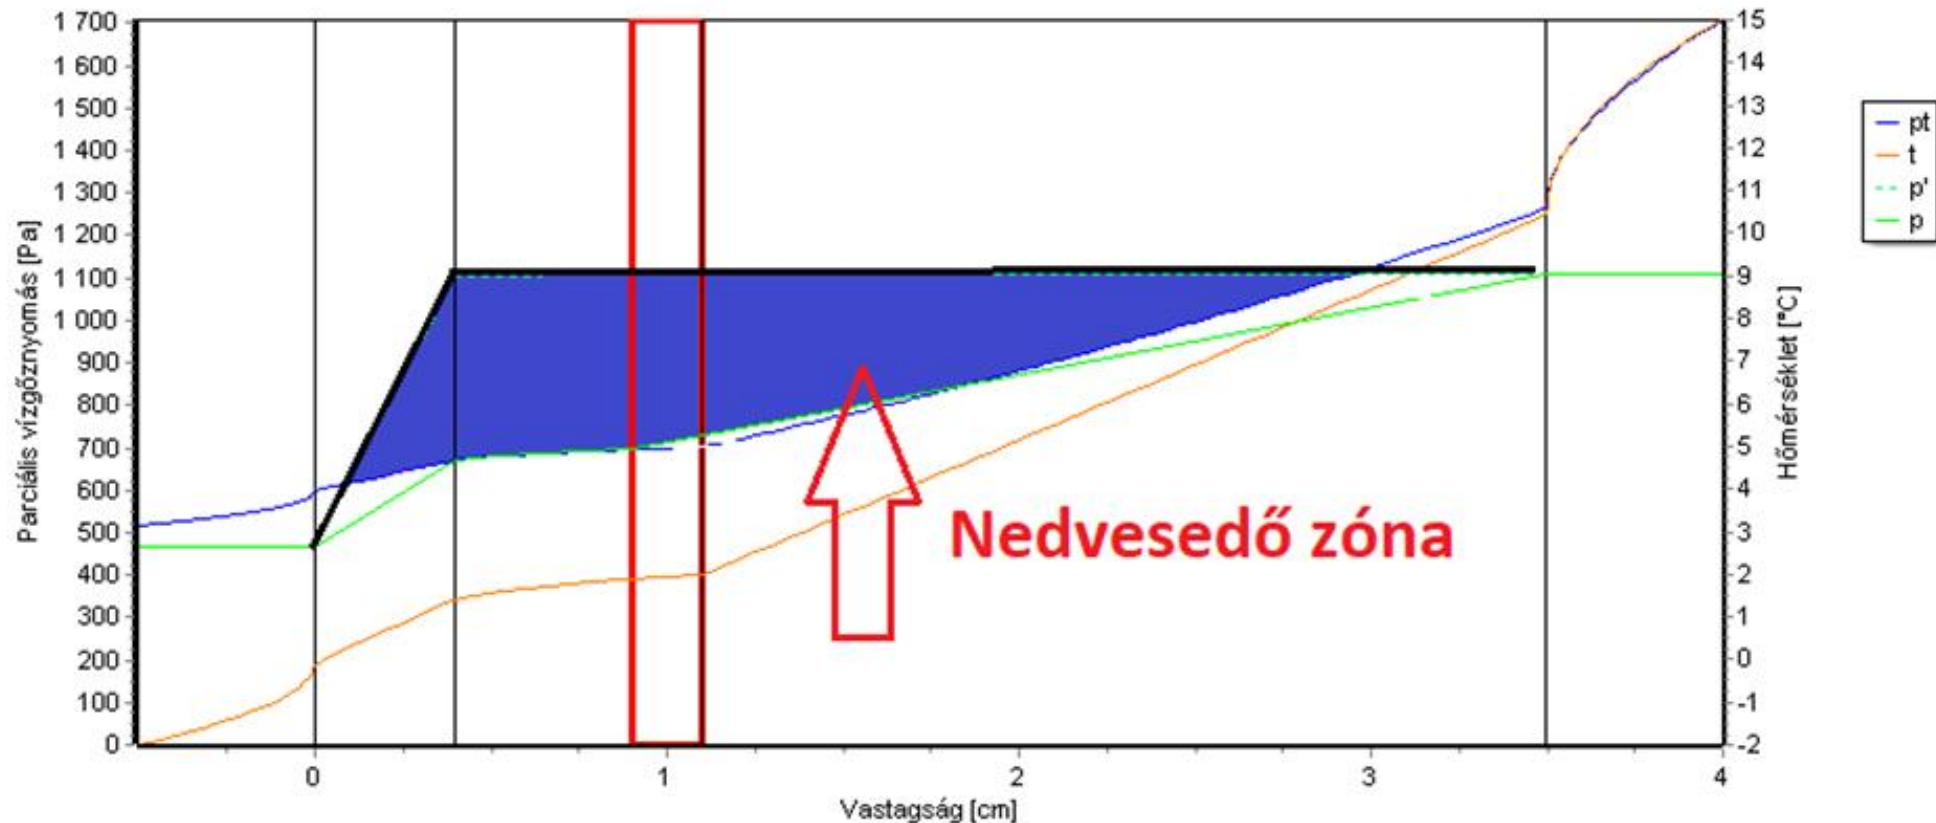
A bitumenes lemezzel átfedett szerkezet páratechnikai viselkedése

Száradási idő **58 nap!**

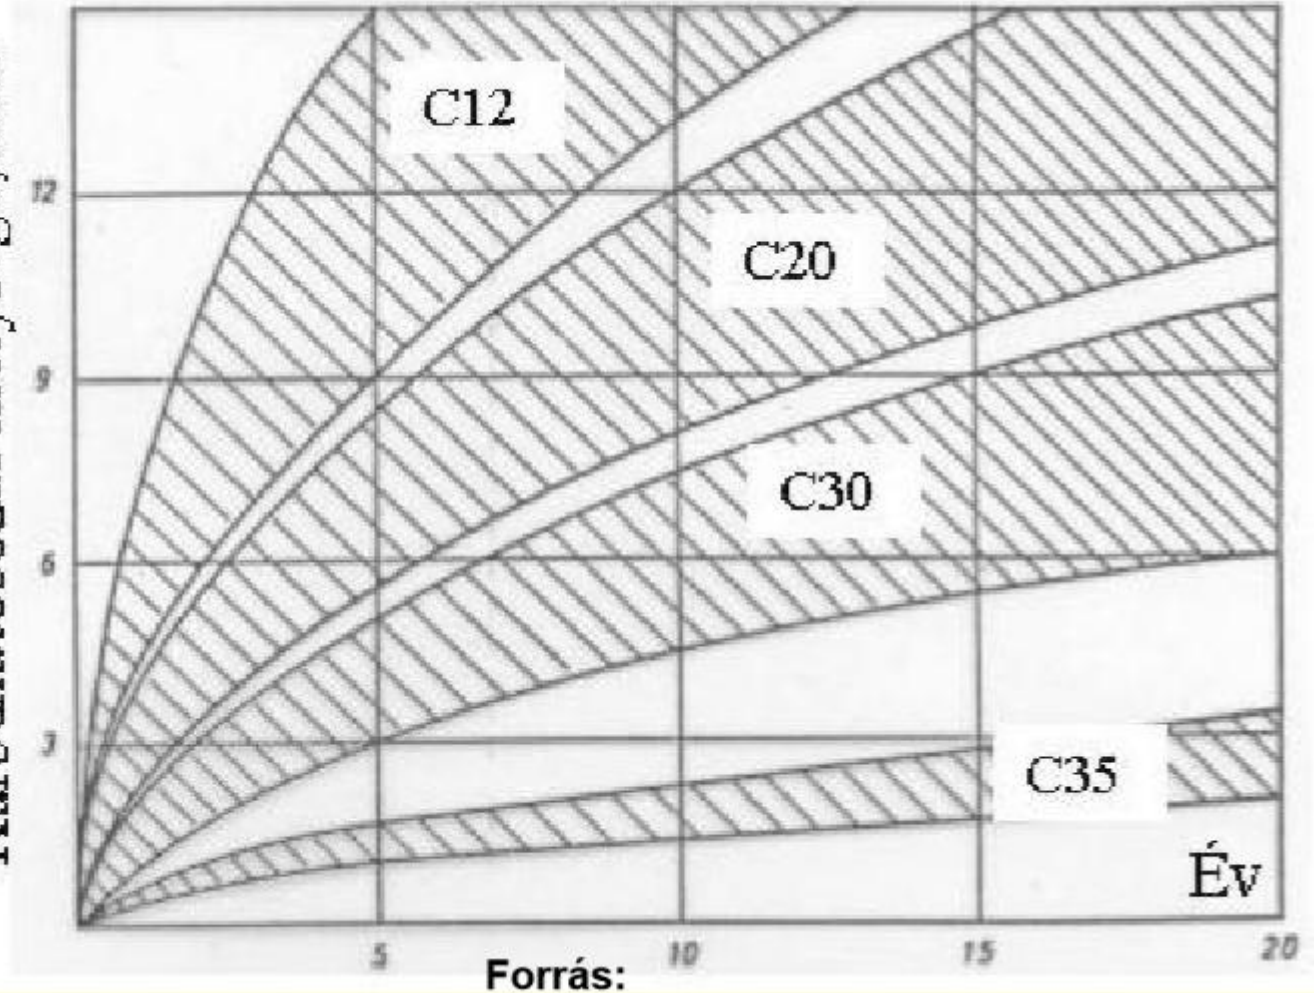
A beton szilárdságának  
hatása a  
karbonátosodásra

Karbonátosodás mélysége az idő és a beton  
nyomószilárdsági osztálya függvényében.

Karbonátosodás mélysége, mm

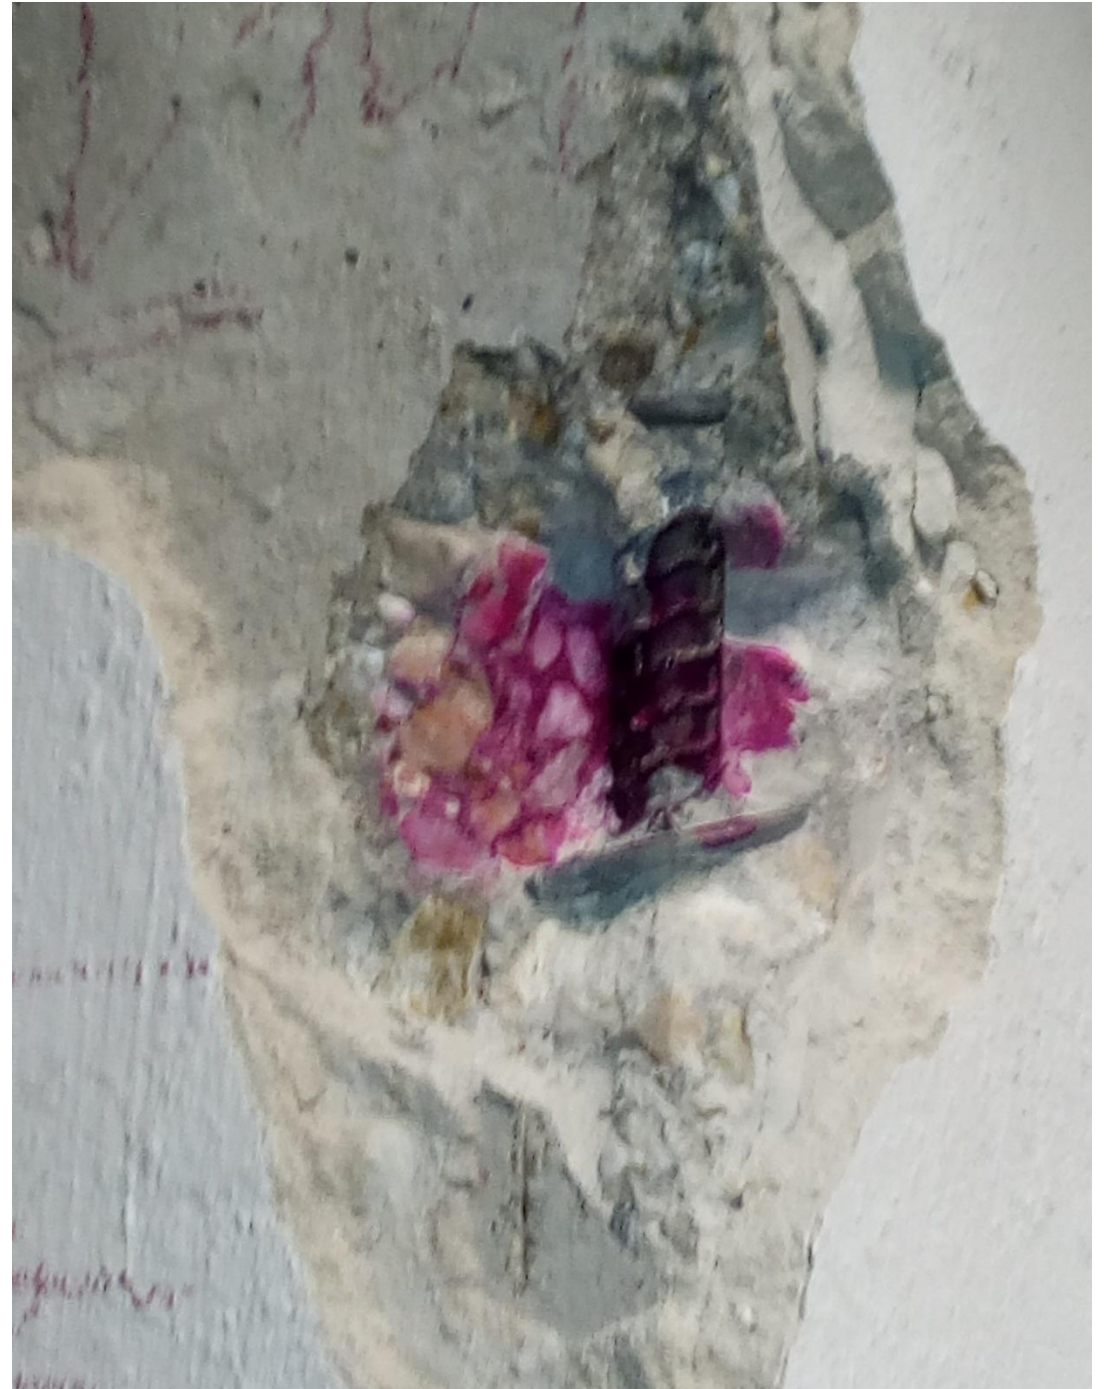
Az előregyártott pillér  
jól bírja, magas a  
betonszilárdság – kor 40  
év.

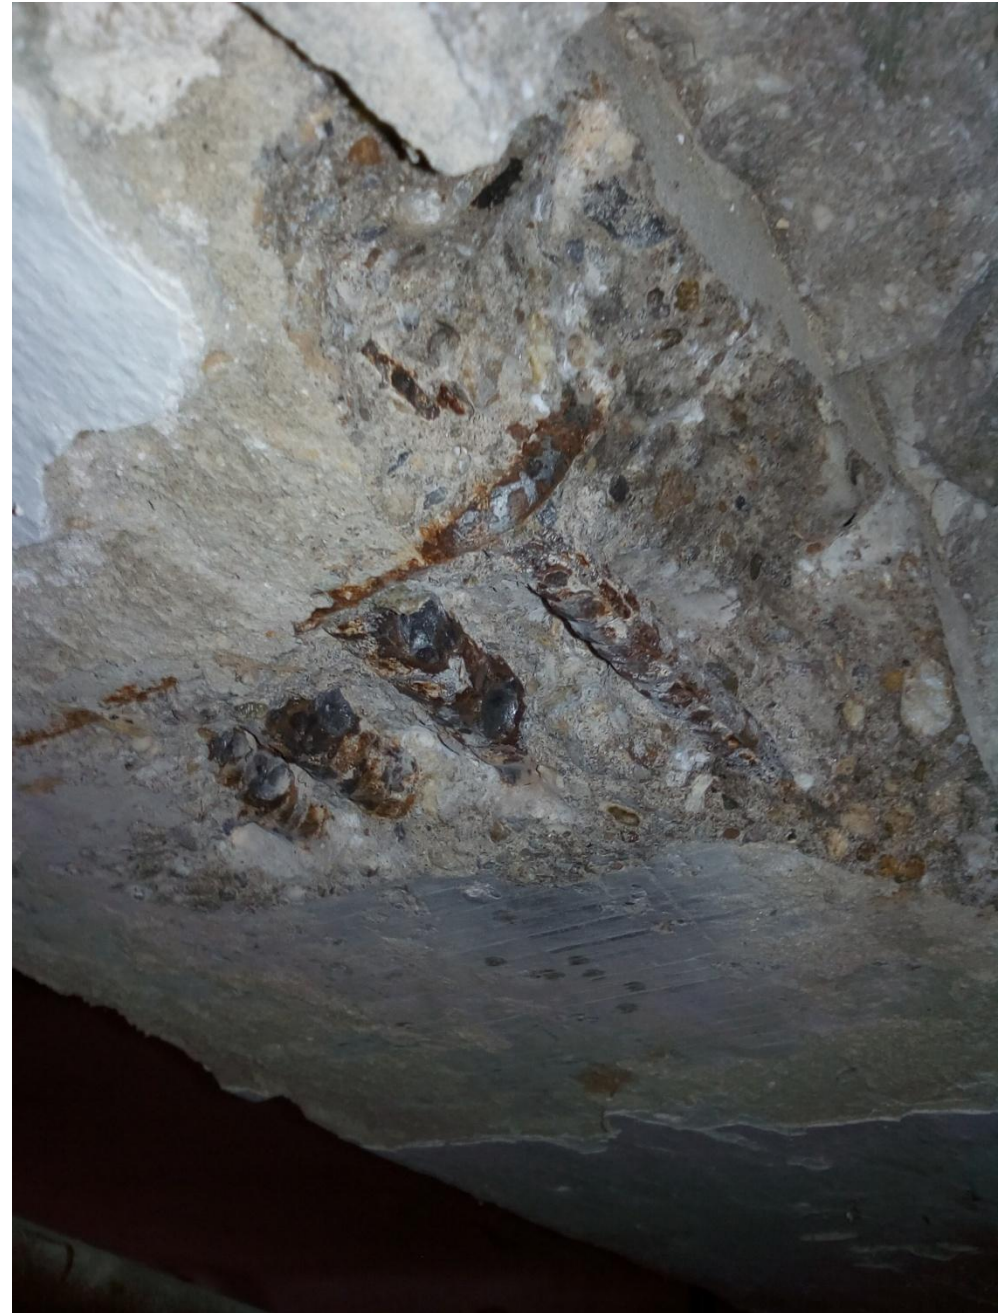
Ugyanabban a  
környezetben a monolit  
vb. Már jelentősen  
karbonátosodott, de a  
betonacél még ép.

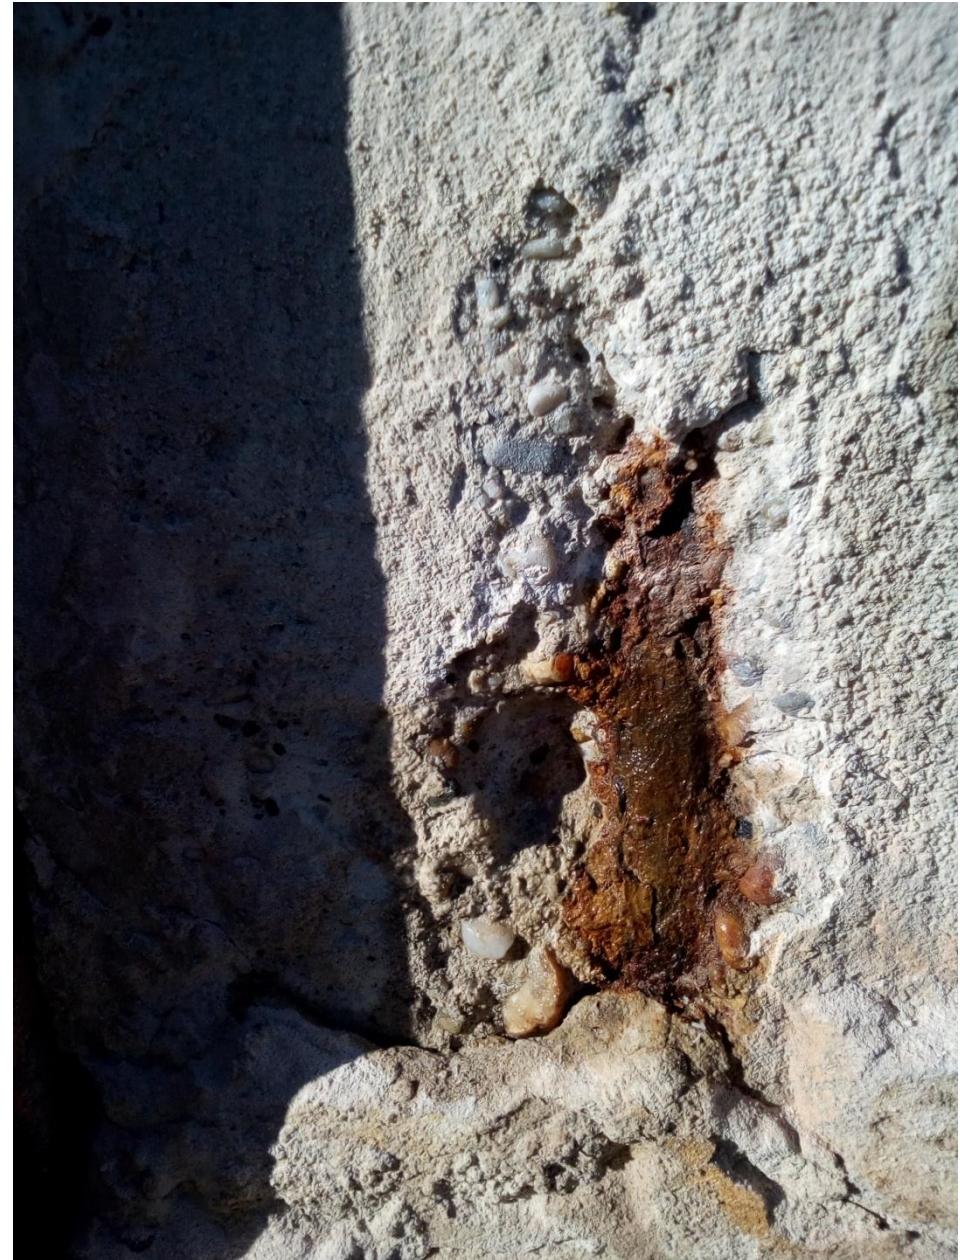
Akár kell, akár nem  
kivitelezési  
dokumentáció, ha a  
felújításkor nem  
ellenőrizzük a betont, kb.  
30 év múlva így fog  
kinézni a betonvas.
